PIANO DI CONSERVAZIONE E VALORIZZAZIONE DEL SISTEMA DELLE MURA
STORICHE DELLA CITTA' DI SENIGALLIA

**Codice di Pratica per la redazione di un
Manuale del Restauro delle mura della città di Senigallia**

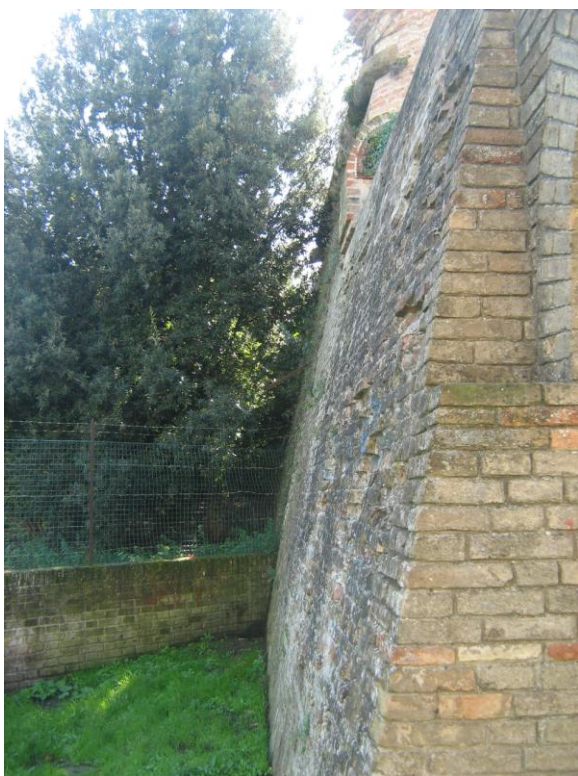
6 Lacune del paramento esterno dovute al distacco dei laterizi della muratura a sacco sulla porzione di muro che delimitava il fossato.

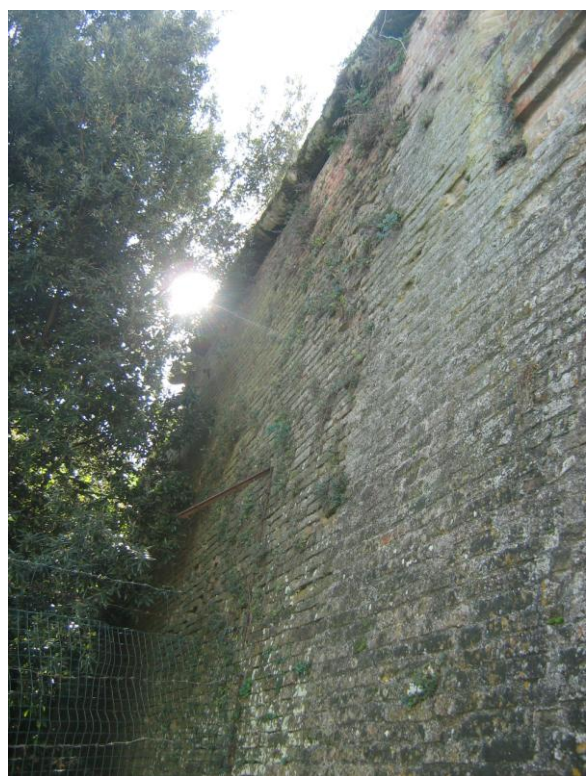
8 Congiunzione del muro del Baluardo della Penna con le mura delimitanti il fossato della Rocca Roveresca. Il degrado su questo tratto di mura è causato, oltre dalla perdita di legante tra i giunti dei mattoni, dalla presenza di erbe infestanti e muschi.

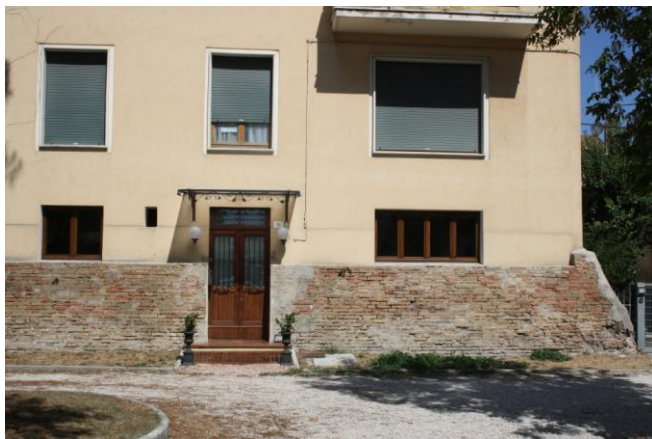
1 Baluardo della Penna. Tratto di mura in corrispondenza del vertice del baluardo: l'imponenza delle mura su questo breve lato è totalmente annullata sia per l'abbassamento del muro stesso (attuato probabilmente durante la costruzione dell'edificio), sia per l'innalzamento della quota del livello stradale.

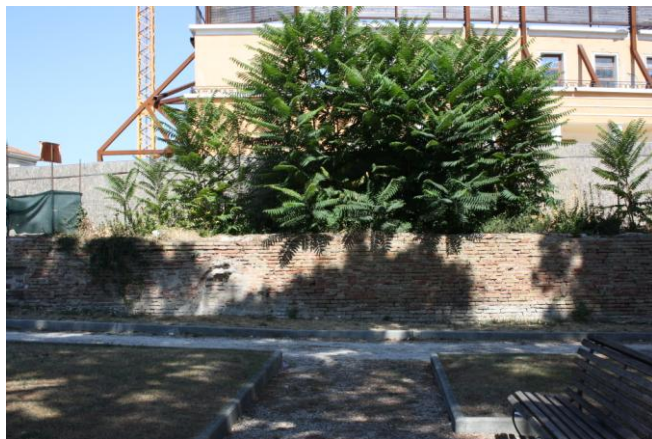
2 Il muro del lato del baluardo che si affaccia in prossimità dell'ingresso del Politeama Rossini. La ridotta porzione di mura visibile fuori terra risulta fortemente degradata sia per la mancanza di malta tra i giunti, sia per la presenza di piante infestanti.

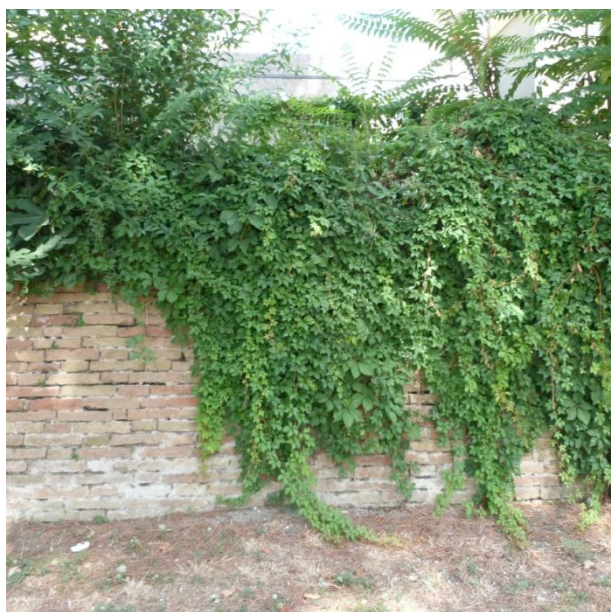
3 Particolare delle mura di un lato del baluardo della Penna infestate da specie arbustive.

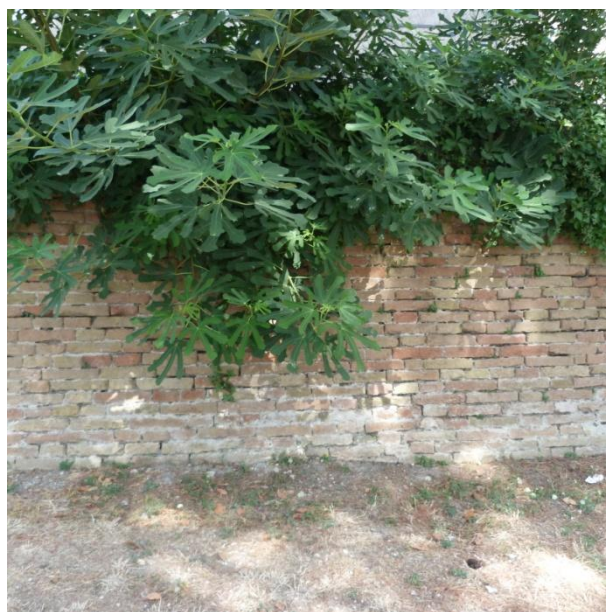
4 Particolare delle mura di un lato del baluardo della Penna infestate da specie arboree.

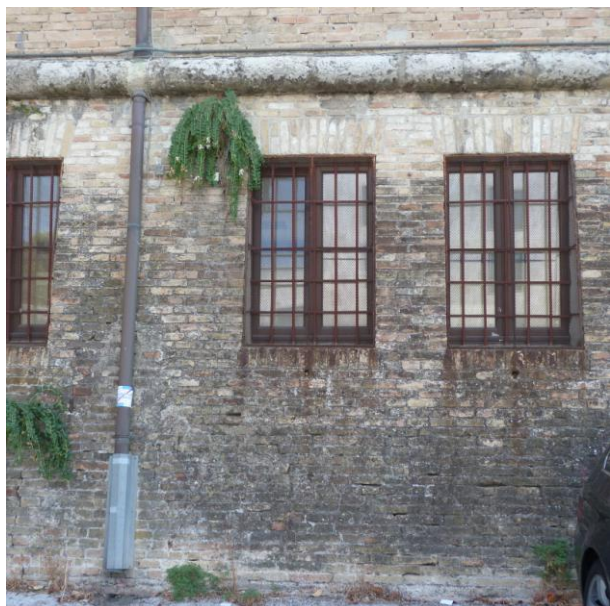
7 Particolare di alcune finestre ricavate nella scarpa della muratura sul fianco del baluardo della Penna durante la realizzazione dell'edificio sovrastante. Il tratto di mura è interessato da fenomeni di degrado (formazione di "patina" grigio-scura verosimilmente legata alle emissioni dei gas di scarico del traffico veicolare dell'antistante parcheggio).

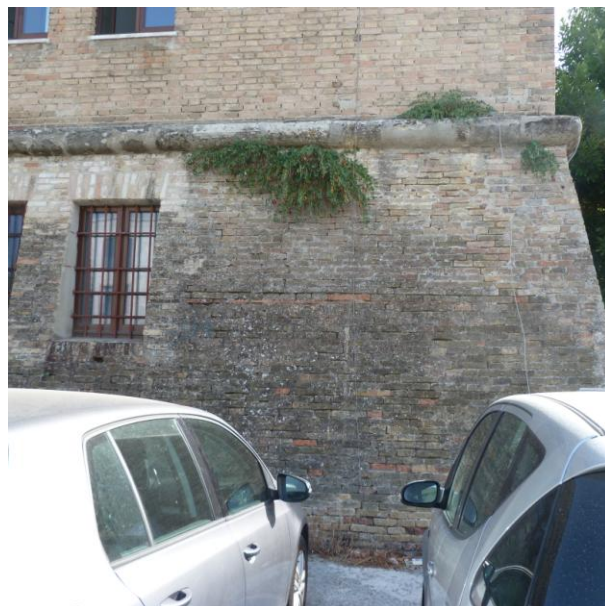
8 Il muro del lato del baluardo che si affaccia sul parcheggio risulta fortemente degradato e, in particolare, coperto da una patina nerastra oltre che da licheni. La malta è inoltre quasi del tutto scalzata e ove presente riempie giunti orizzontali di spessore esigui.

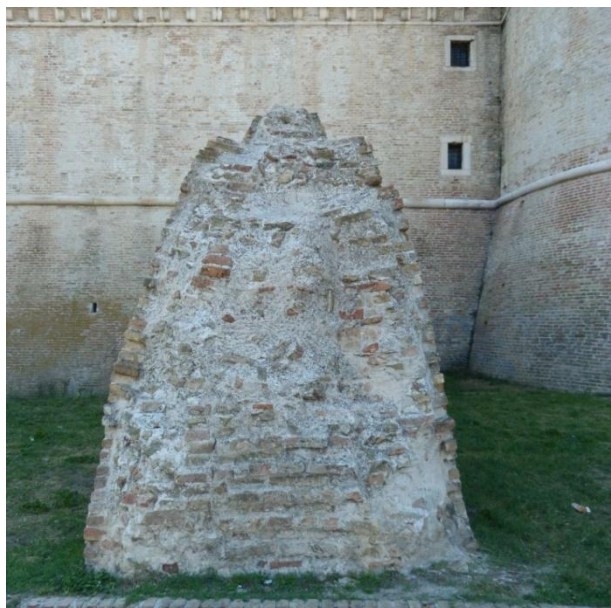
Scheda n°16

| Valutazione dello stato di conservazione complessivo della muratura | La malta è presente quasi ovunque. I mattoni risultano molto degradati (patina nera ovunque). Si individuano delle piante infestanti, muschi e licheni (problema legato all'umidità). |

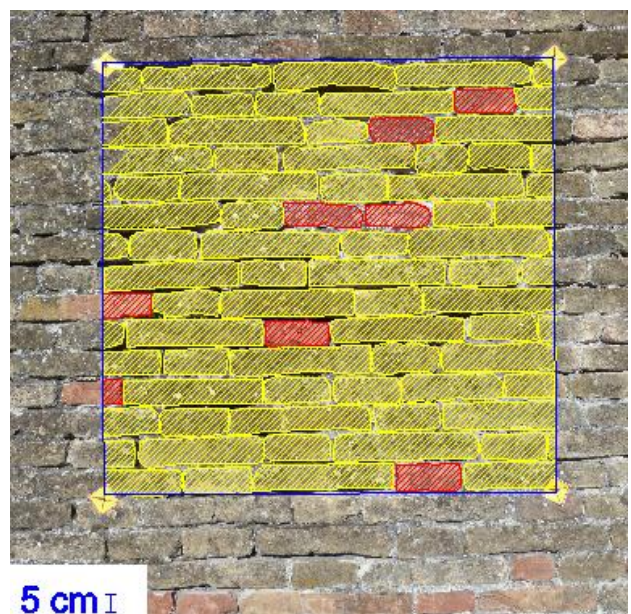
Stazione di campionamento P2.

| Valutazione dello stato di conservazione complessivo della muratura | Il muro risulta fortemente degradato e, in particolare, coperto da una patina nerastra oltre che da licheni. La malta è inoltre quasi del tutto scalzata e ove presente riempie giunti orizzontali di spessore esiguo che vanno dai 0,5 cm ai 2 cm e verticali più omogenei di 0,5 cm. |

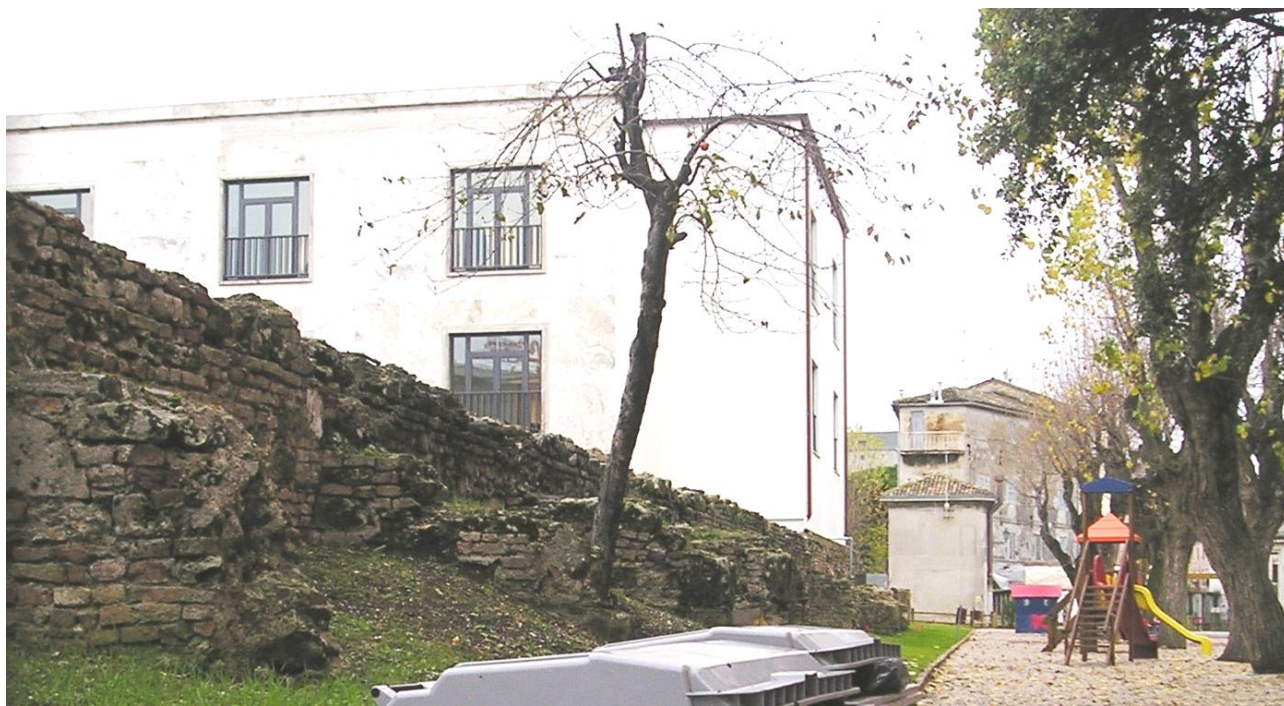
5 Resti dei contrafforti e del terrapieno sul lato interno delle mura verso il giardino della scuola. E' visibile lo sgretolamento delle mura per mancanza di protezione sommitale e il degrado del paramento a causa della perdita di legante tra i giunti.

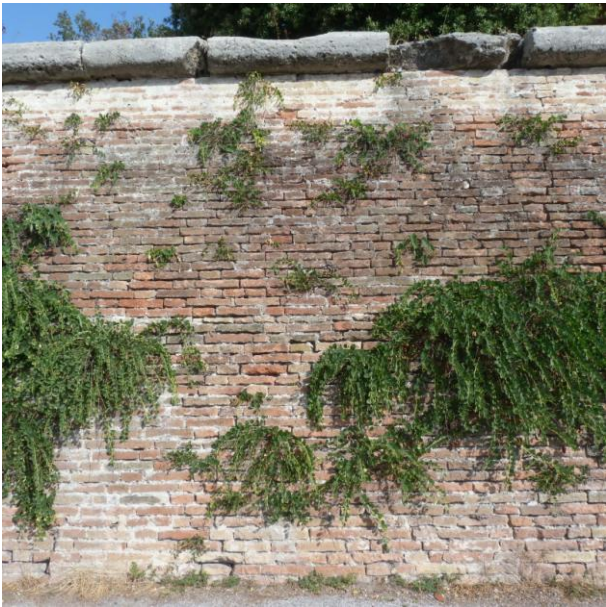
1 Mura cinquecentesche contigue al baluardo della Penna. Al degrado chimico si aggiunge l'azione fisico-meccanica delle piante infestanti (capperi selvatici) lungo i giunti.

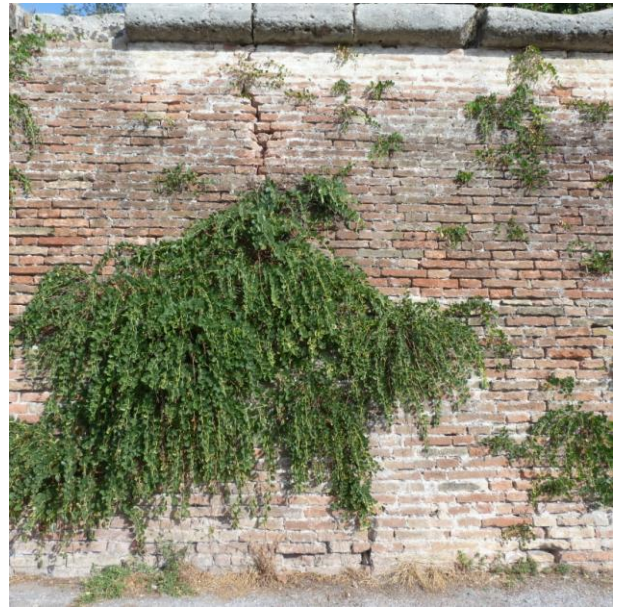
2 Una profonda frattura dei laterizi lungo il paramento murario facilita la rigogliosità della vegetazione infestante.

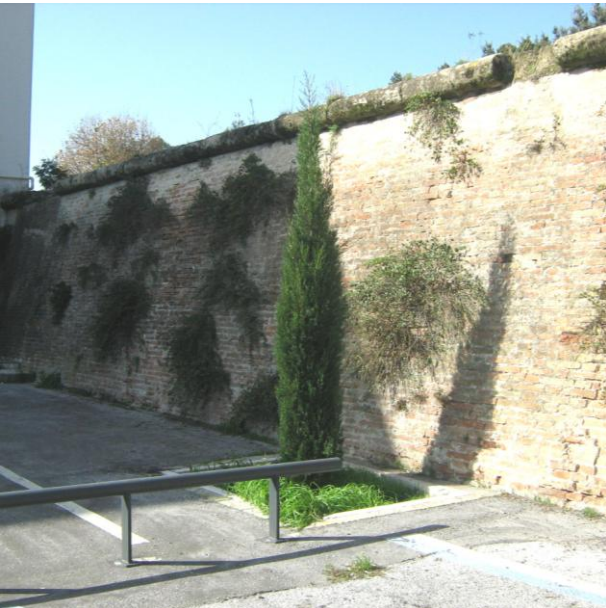
3 La presenza di alberature poste a distanza ravvicinata delle mura potrà creare nel tempo dissesti alla muratura della scarpa interrata a causa del diramarsi delle radici.

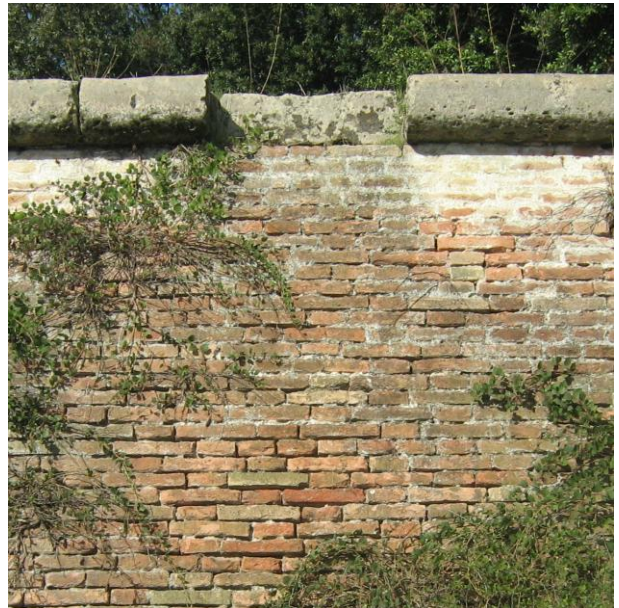
4 Sconnessioni profonde tra giunti murari e profondità delle fessurazione delle pietre del cordolo creano distacchi e rotture dei materiali.

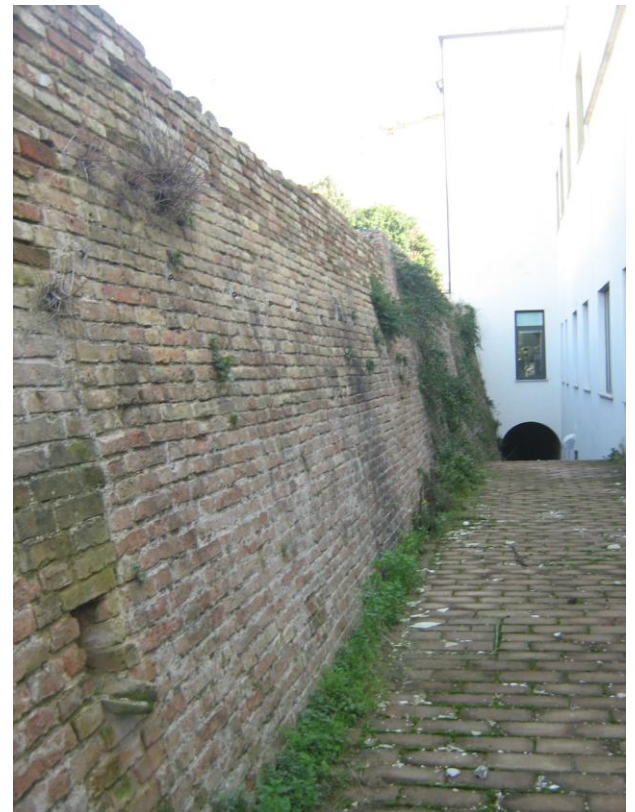
10 Degrado legato alla presenza di vegetazione infestante sul muro dietro al palazzo del Comune.

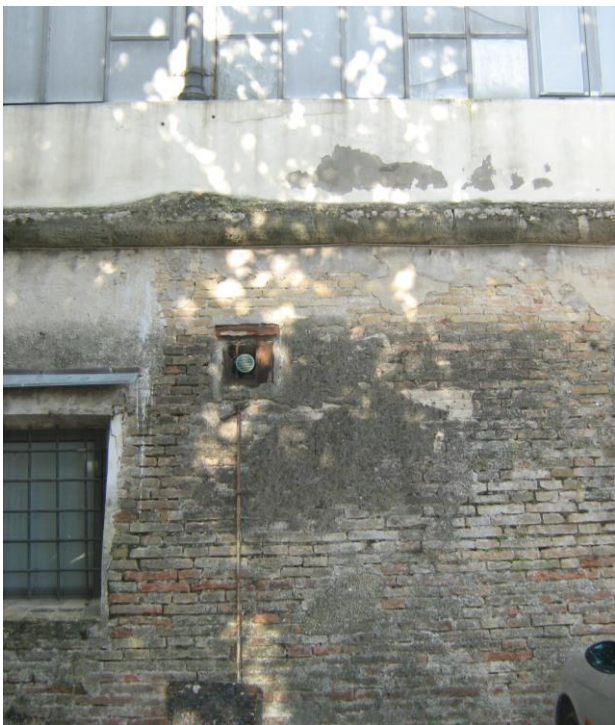
11 Discontinuità d'immagine dovuta ai resti di differenti intonacature applicate nel tempo sulle mura, elementi tecnici incongrui e alle diverse tipologie edilizie sovrapposte al cordolo murario. Discreto lo stato di conservazione dei laterizi.

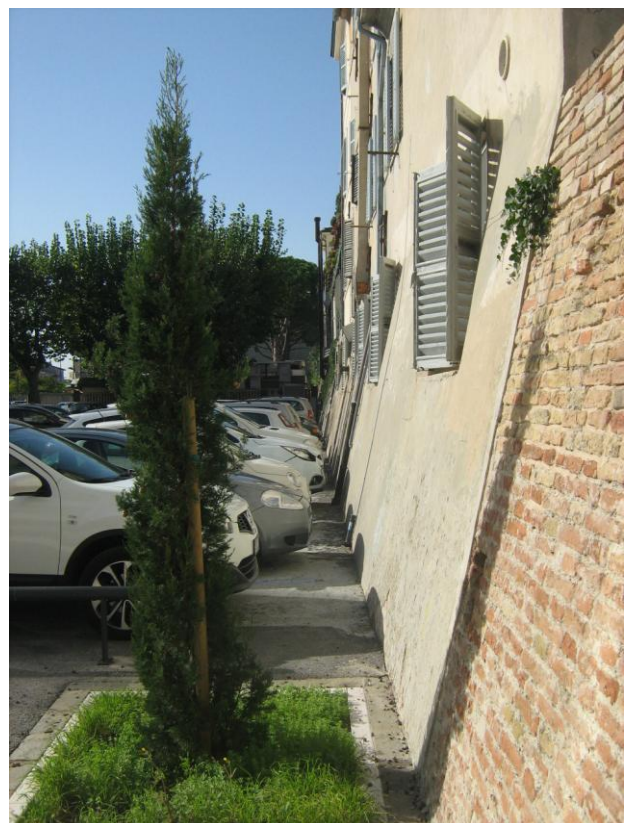
17 La presenza di alberature poste a distanza ravvicinata delle mura potrà creare nel tempo dissesti alla muratura della scarpa interrata a causa del diramarsi delle radici. Problematiche legate al degrado d'immagine dovuto ai parcheggi.

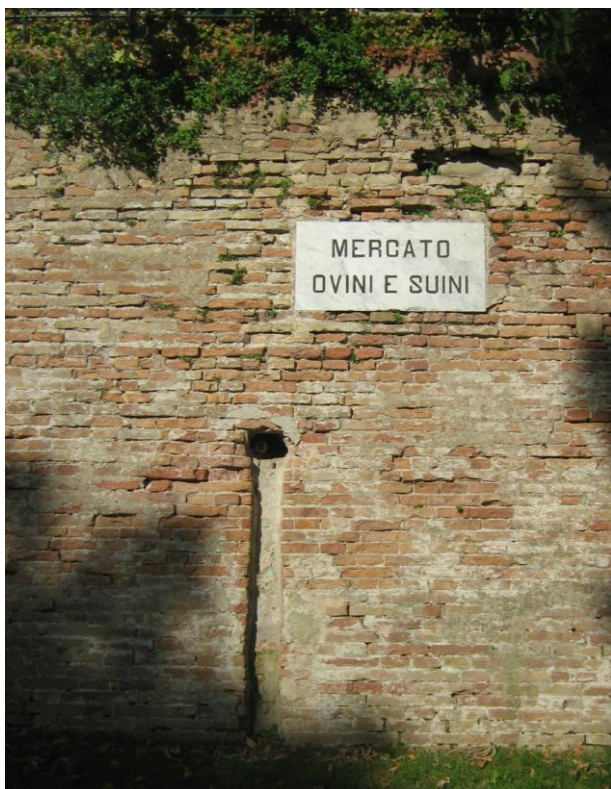
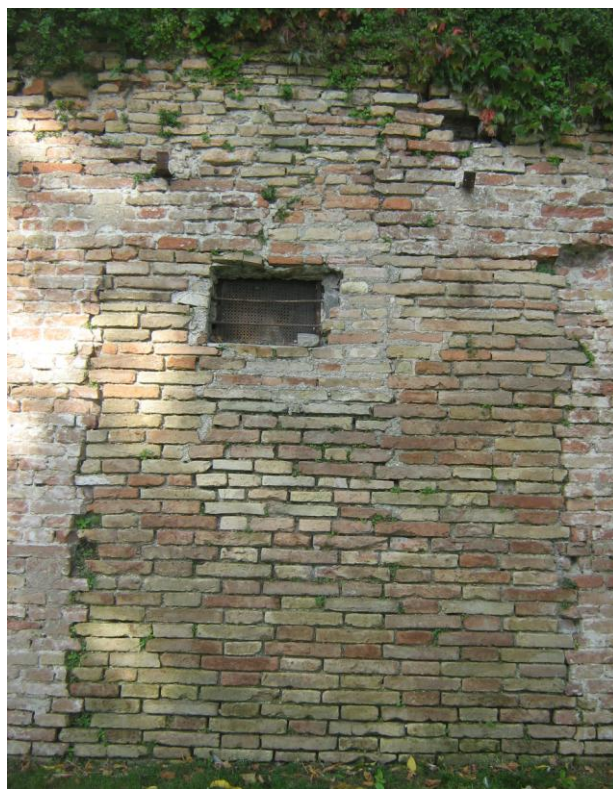
9 La perdita di legante nei giunti della muratura esterna crea sconnessure profonde e instabilità del paramento esterno favorendo i distacchi dei mattoni. È da notare che sebbene non vi siano indici di forte degrado chimico, molti mattoni risultano fratturati, segnale questo, molto probabilmente, di una cattiva risposta agli stress meccanici. E' visibile, inoltre, uno scolo.

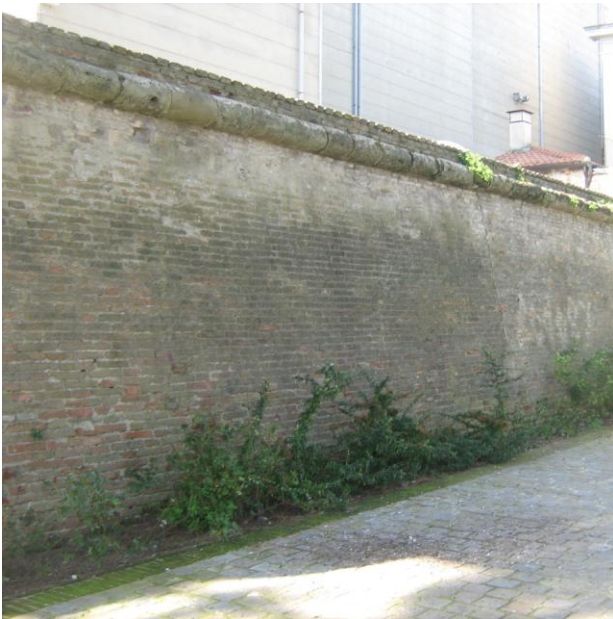
2 Il fianco del baluardo di San Martino dove all'azione negativa della vegetazione infestante sul cordolo di finitura si aggiunge quella della presenza di aiuole fiorite poste a ridosso del paramento murario.

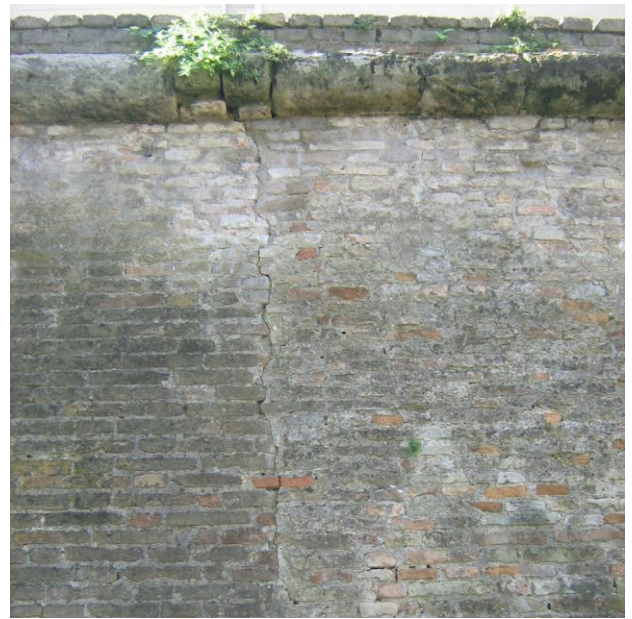
3 Particolare della lesione creatasi dalla discontinuità della tessitura muraria dovuta al tamponamento dell'apertura della cannoniera.

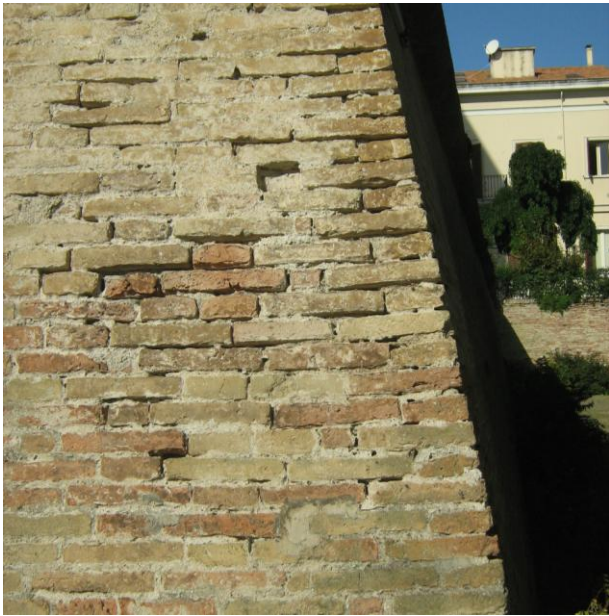
4 Particolare dello spigolo del baluardo dove compare una vistosa mancanza di legante tra i giunti

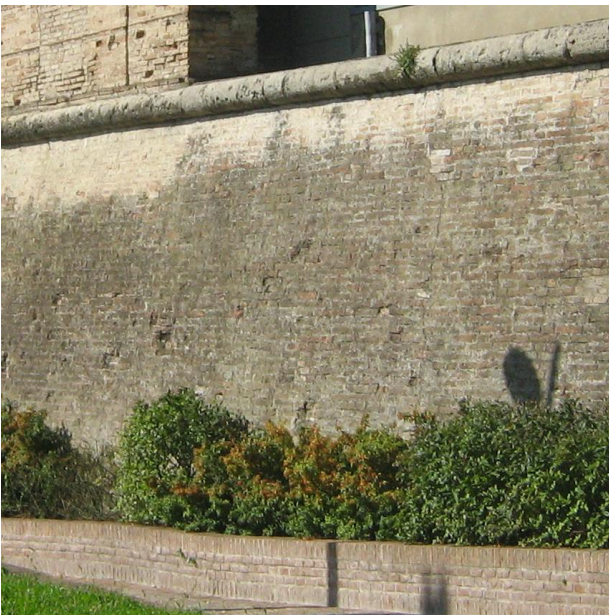
6 La presenza di aiuole fiorite a ridosso del paramento murario riduce notevolmente la percezione di verticalità delle mura ed aumenta la presenza di patine, funghi e umidità sui laterizi.

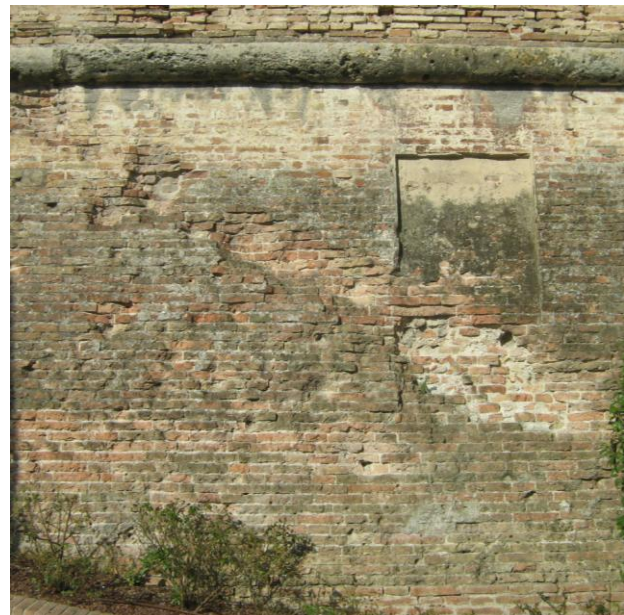
7 Alla vistosa lacuna del paramento dovuta al distacco dei laterizi a causa della perdita di legante tra i giunti si aggiungono patine e muffe di varia origine.

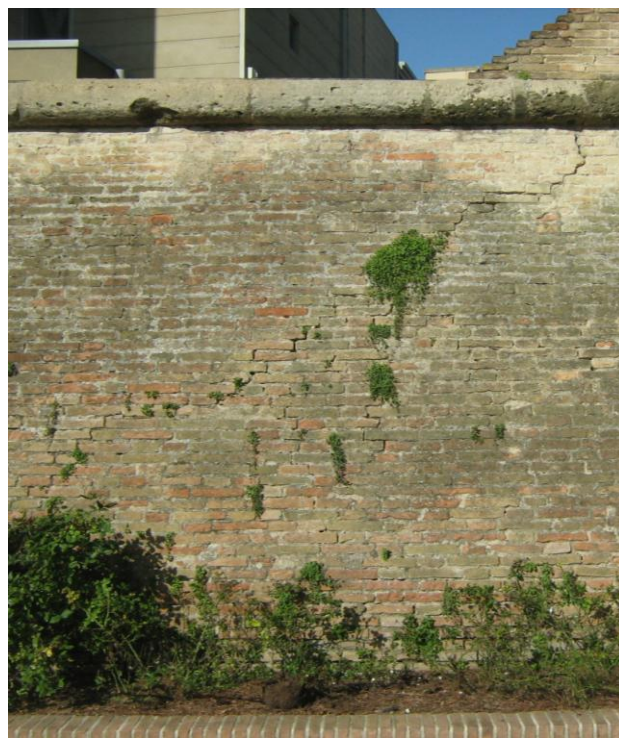
10 Importante lesione obliqua sui laterizi in prossimità dell’angolo sovrastato dalla garitta.

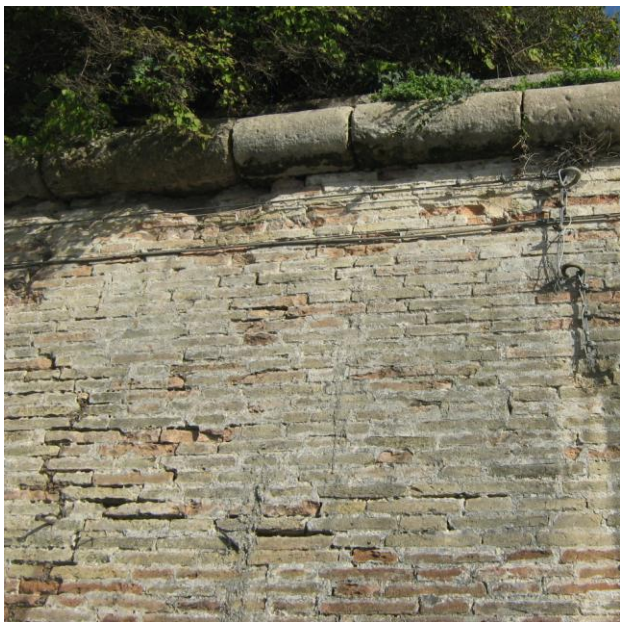
12 Degrado fisico-chimico legato alla mancanza di legante tra i giunti e fessurazione dei laterizi.

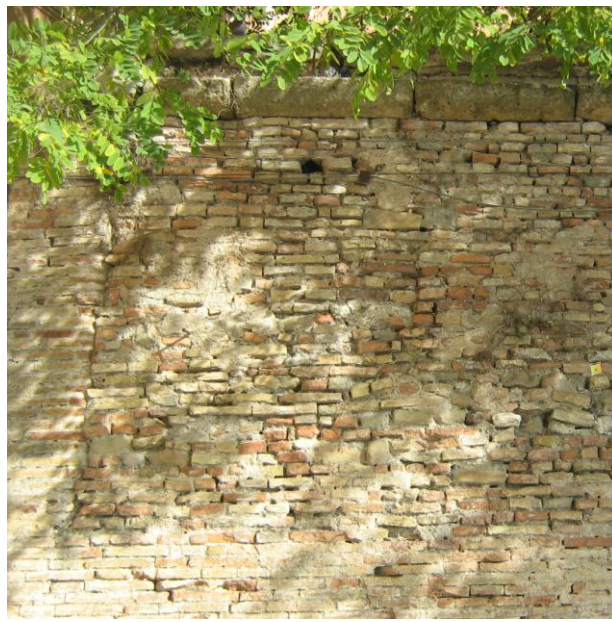
13 Particolare della congiunzione sinistra della tamponatura della cannoniera con le mura settecentesche sul fianco ovest realizzata con materiali di reimpiego.

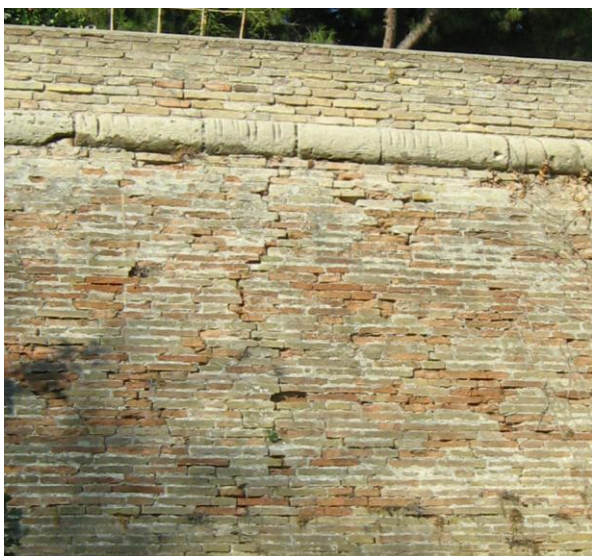
5 Importante lesione sui laterizi delle mura affacciate sull'orto delle Benedettine.

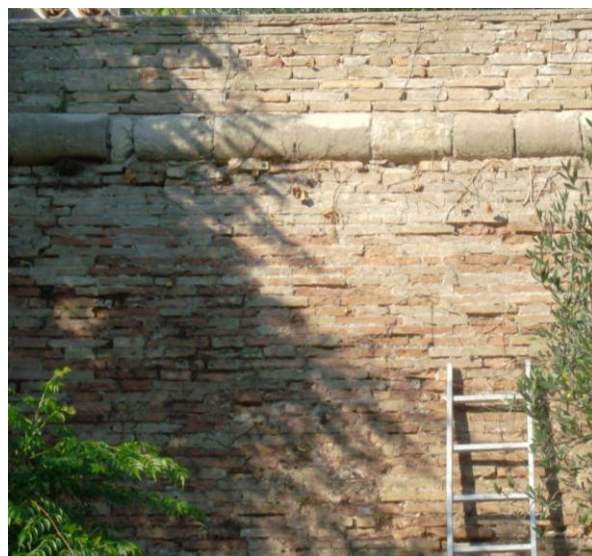
6 Sconnessione della muratura e sfilamento dei laterizi a causata della perdita di legante tra i giunti.
